MITIGASI, REHABILITASI DAN *RECOVERY* MAKAM RAJA-RAJA MATARAM IMOIRI BANTUL YOGYAKARTA PASCA GEMPA BUMI 27 MEI 2006

Rafki Imani

Universitas Putra Indonesia YPTK Padang, Indonesia
E-mail: rafimani17@yahoo.co.id

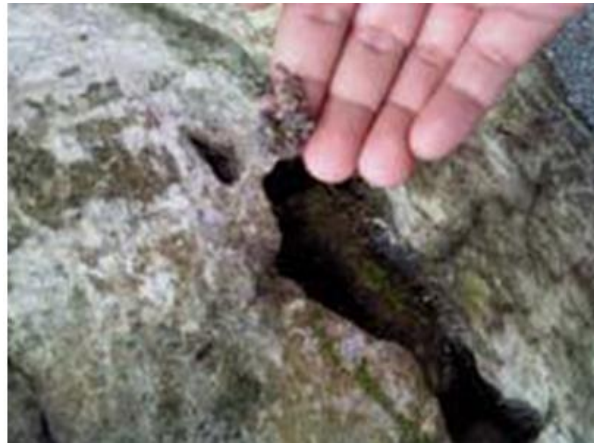
Pengecekan kerusakan dimulai pertama kali pascagempa. Dari pengecekan tersebut bisa diketahui bangunan makam mana saja yang mengalami rusak ringan, rusak sedang dan rusak berat.

Gambar 1: Pengecekan kerusakan dinding bangunan makam.

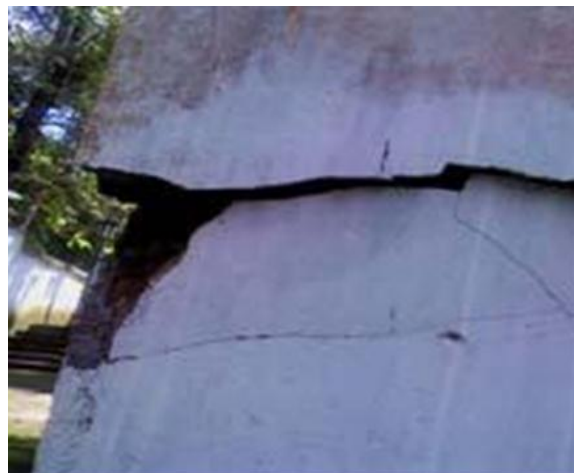
Bangunan rusak ringan adalah bangunan yang kerusakan berupa retakan-retakan (pecahan) pada kulit tembok bangunan. Bangunan yang rusak ringan tidak dihancurkan, tetapi pecahan itu dibersihkan saja, kemudian ditambal kembali dengan semen.

Gambar 2: Bangunan rusak ringan.

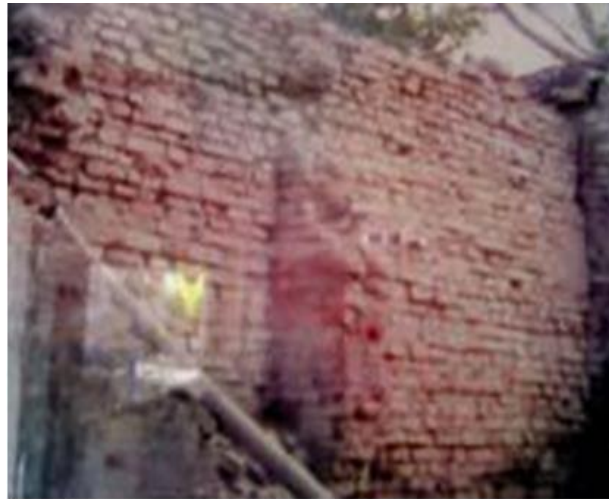
Kerusakan dinding ini termasuk dalam kerusakan sedang. Penanganan terhadap bangunan ini hanya perlu direnovasi. Prosesnya adalah, dibersihkan, menyangga dinding yang miring, melakukan rehabilitasi, kemudian ditutup sementara, lalu terakhir dibentuk sesuai aslinya dengan campuran pasir dan semen (Gambar 3).

Gambar 3: Dinding luar sisi Timur yang rusak.

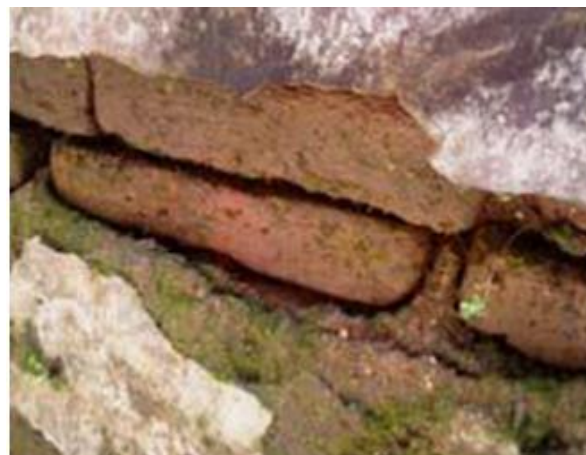
Bangunan ini hanya mengalami patahan pada bagian dasar. Kemudian bangunan ini dihancurkan, karena bagian dasar bangunan memang sudah tidak kuat lagi. Upaya satu-satunya untuk memperbaiki bangunan ini adalah dengan cara penghancuran dan pembangunan kembali.

Gambar 4: Benteng gapura yang rusak

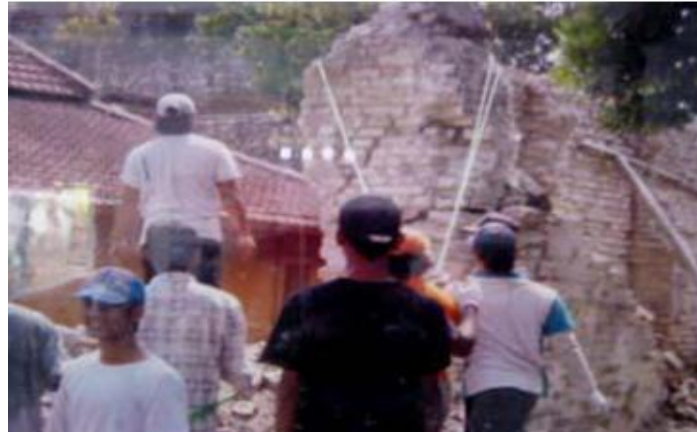
Untuk menangani bangunan yang rusak berat, salah satu upaya yang dilakukan adalah dengan dihancurkan kemudian dibangun kembali. Salah satu bangunan yang mengalami kerusakan yang berat adalah, Pagar Sisi Timur Kompleks Makam. Dalam tahap pembangunan maupun penghancuran, kawasan tersebut terlebih dulu ditutup untuk pengunjung. Hal ini dilakukan demi keamanan bangunan makam dan kenyamanan para pekerja agar tidak mengganggu para pengunjung yang berusaha melihat dari jarak tertentu.

Gambar 5: Pembongkaran pagar bangunan yang rusak.

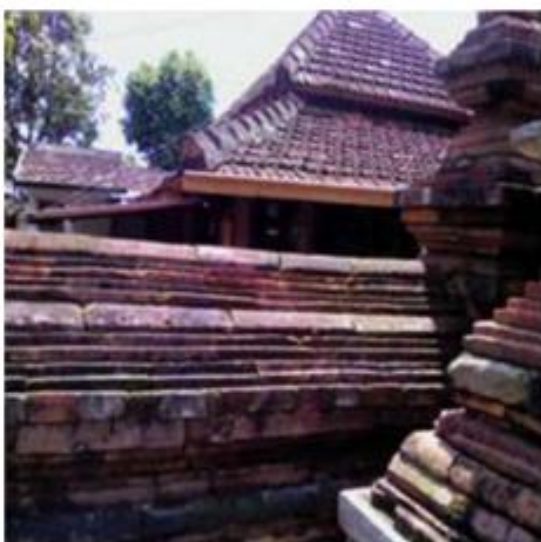
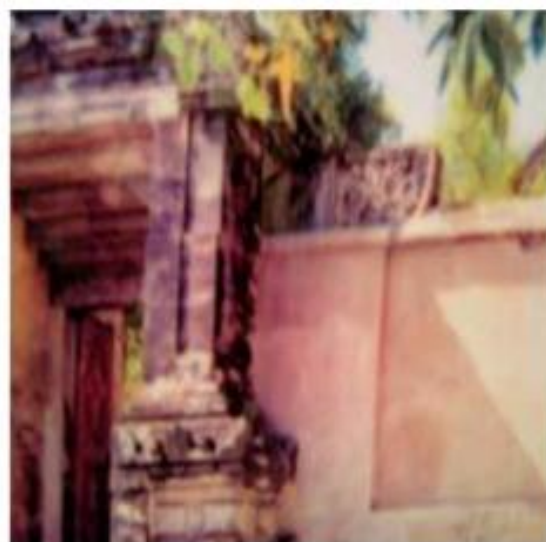
Gambar 6: Hasil pemugaran bangunan Makam Raja-raja Mataram.

Untuk bangunan tembok di luar (bangunan di udara terbuka), pemeliharaannya adalah dengan cara selalu dibersihkan dari lumut dan rumput, serta melakukan pemlesteran di dinding luar bangunan agar selalu terjaga dari pengelupasan, sehingga dinding bangunan tidak cepat rapuh. Perawatan dan pemeliharaan Makam Raja-raja Imogiri Yogyakarta ini adalah dengan cara pembersihan, renovasi, pemugaran serta pengecatan tembok bangunan sekitar kompleks makam.
