# ANALISIS PERKUATAN STRUKTUR KANTOR GUBERNUR SUMATERA BARAT MENGGUNAKAN DINDING GESER DAN STEEL BRACING

**Nugrafindo Yanto, Rahmat Ramli**

**Gambar 1:** Kondisi Eksisting Kantor Gubernur Sumatera Barat

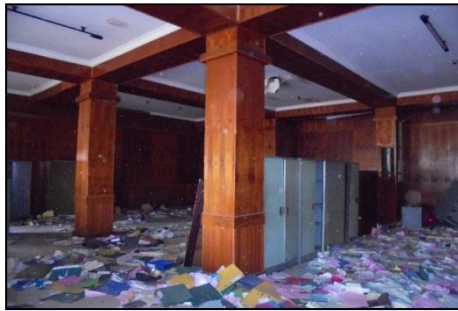
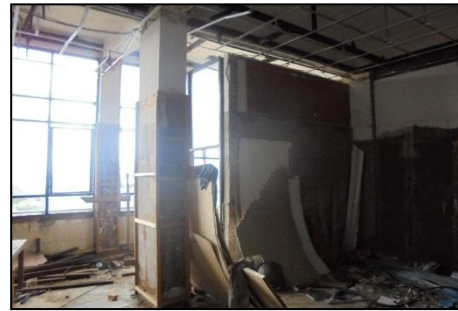
Gedung ini mulai dibangun tahun 1961 dengan masa konstruksi 10 tahun. Bangunan perkantoran ini merupakan bangunan dengan komponen struktur utama beton bertulang. Kondisi bangunan kantor Gubernur Sumatera Barat yang mengalami kerusakan struktur pasca gempa 2009 terutama yang terjadi dilantai satu teridentifikasi saat dilakukan perbaikan/renovasi pada bangunan tersebut. Hal ini terjadi karena finishing gedung, terutama finishing kolom menggunakan bahan panel kayu yang tidak monolit dengan kolom sehingga retak yang terjadi pada kolom tidak kelihatan dari luar. Retak tersebut secara visual terlihat setelah dilakukan pembongkaran panel kayu penutup kolom. Dengan adanya retak pada kolom ini dikhawatirkan bangunan sudah tidak aman sehingga diperlukan perbaikan dan perkuatan struktur. Kondisi struktur lantai 1 gedung yang mengalami kerusakan sebelum dan sesudah semua panel penutup kolom dibongkar dapat dilihat pada gambar 1 berikut :

a. Kondisi Interior Gedung Pasca Gempa

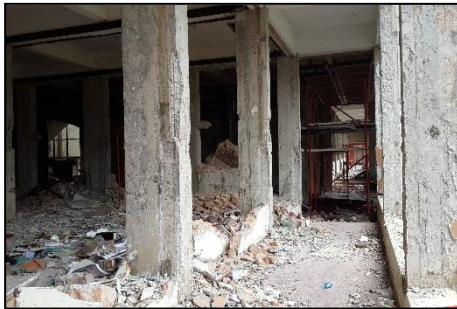
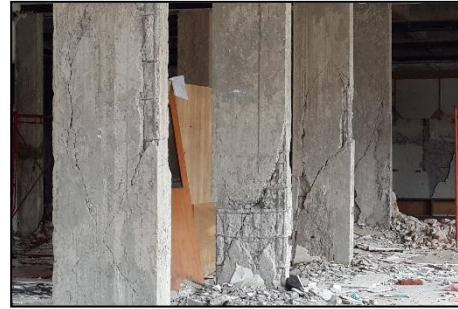
b. Kondisi Interior Setelah Pembongkaran Panel

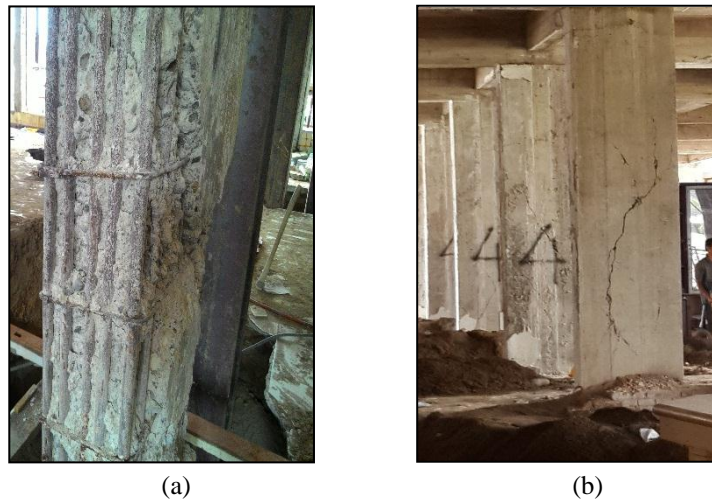
Kerusakan kolom terjadi pada kolom tengah (kolom 30/80). Secara visual terlihat keretakan miring pada kolom terutama bagian tengah kolom sehingga tulangan kolom terlihat dengan jelas. Pada beberapa kolom tengah bahkan selimut beton terlepas dan bisa dilihat jarak dan posisi tulangan (Gambar 2a). Kerusakan yang terjadi pada kolom diakibatkan oleh kegagalan geser yang ditandai dengan keretakan miring pada tengah kolom (Gambar 2b).

**Gambar 2:** Kondisi kerusakan pada kolom  
(a). Kerusakan kolom dengan terlepasnya selimut beton, (b). Retak miring pada kolom

Kerusakan pada kolom ini diperkirakan disebabkan oleh tulangan lentur kolom dipasang satu arah sehingga penyebaran kekuatan kolom tidak merata pada ke dua arah sisi kolom dan tulangan geser/sengkanng kolom dipasang dengan jarak terlalu jauh ( $\pm 30$  cm). Kondisi ini ditengarai sebagai penyebab kerusakan/kegagalan kolom karena kurangnya tulangan geser.

2. Metode yang direkomendasikan untuk perkuatan gedung Kantor Gubernur Sumatera Barat yaitu pemasangan *shearwall*. Metode ini dipilih dengan mempertimbangkan pengaruh yang diberikan terhadap struktur secara keseluruhan.

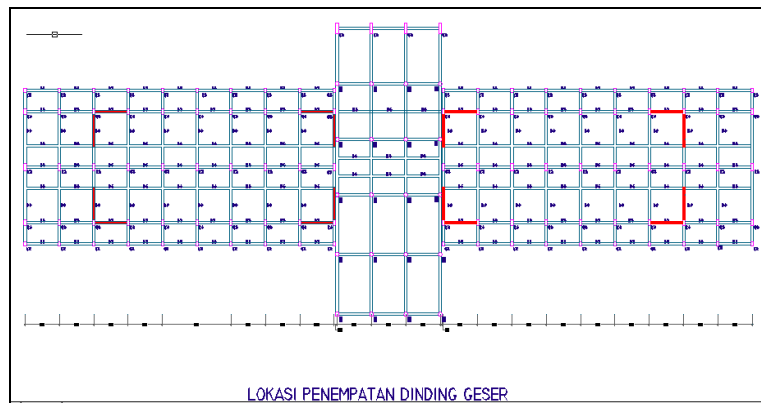
Gambar 3 : Lokasi Penempatan Dinding Geser

Dari hasil analisis kapasitas penampang kolom setelah dilakukan pemasangan dinding geser, didapatkan bahwa kolom lantai 1 mampu memikul beban aksial yang terjadi. Secara teoritis (berdasarkan perhitungan) tulangan geser kolom mampu memikul beban yang ada, namun berdasarkan peraturan pelaksanaan beton bertulang, jarak sengkang maksimum yaitu setengah dari lebar efektif penampang kolom dalam memikul beban geser sehingga tulangan geser yang terpasang pada kolom tidak sesuai dengan peraturan yang berlaku.

Metode yang dapat dilakukan untuk perkuatan gedung Kantor Gubernur Sumatera Barat yaitu melakukan pemasangan dinding geser (*shearwall*). *Shear wall* atau dinding geser adalah struktur beton bertulang yang dipasang vertikal antar lantai yang berfungsi menahan beban lateral. Lokasi penempatan dinding geser dapat dilihat pada Gambar 3 berikut :

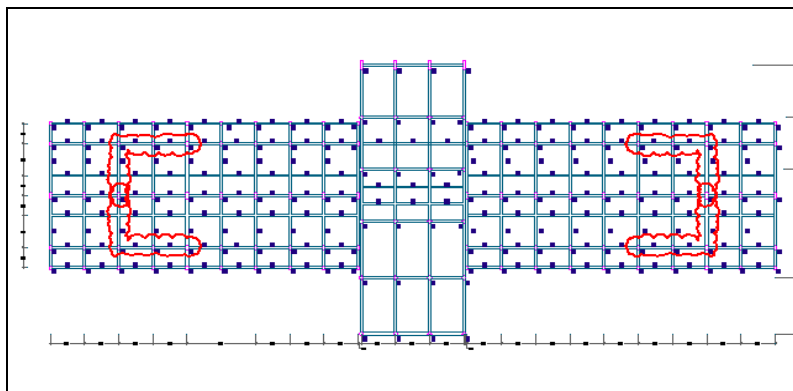
**Gambar 4** : Lokasi Penempatan *Steel Bracing*

Dari hasil analisis kapasitas penampang kolom setelah dilakukan pemasangan *steel bracing*, didapatkan bahwa kolom lantai 1 mampu memikul beban aksial yang terjadi. Secara teoritis (berdasarkan perhitungan) tulangan geser kolom mampu memikul beban yang ada, namun jarak sengkang yang ada saat ini belum memenuhi persyaratan yang berlaku (situasi yang sama dengan pemasangan *shearwall*).

Pemasangan *steel bracing* atau pengaku baja pada portal beton bertulang merupakan salah satu metode yang dapat diaplikasikan pada gedung. Analisis ini dilakukan untuk meninjau apakah pemasangan *steel bracing* pada lokasi yang telah ditentukan tersebut memberikan peningkatan yang signifikan terhadap kapasitas struktur. Lokasi penempatan yang dipilih yaitu mengacu kepada lokasi yang dipilih untuk penempatan dinding geser. Tipe *bracing* yang dipilih yaitu tipe *V-Inverted* untuk arah x dan *X-bracing* untuk arah y. Lokasi penempatan *steel bracing* dapat dilihat pada gambar 4 berikut:

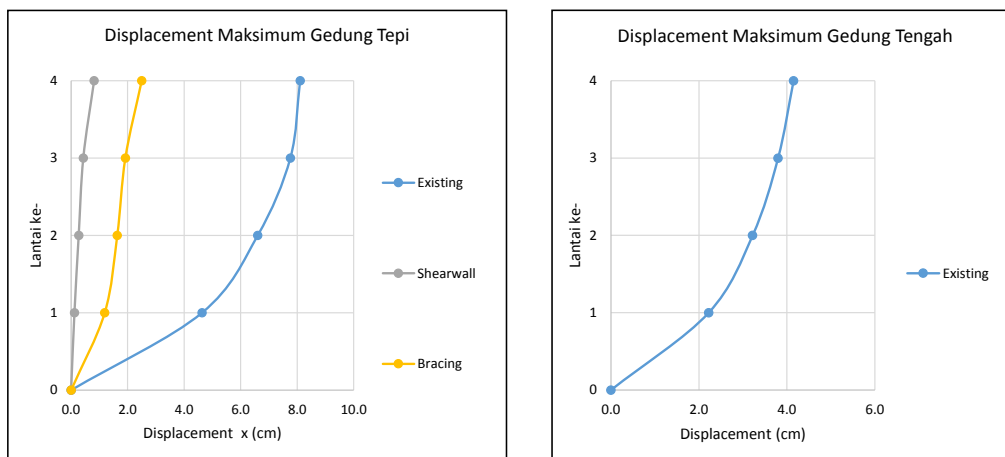
**Gambar 5** :Perbandingan Simpangan Antar Lantai Gedung kiri/kanan dan Gedung Tengah (arah sumbu x)

Dalam SNI 1726-2012 dijelaskan bahwa gedung yang dipisahkan secara struktural harus memiliki jarak yang cukup memadai untuk menghindari benturan yang merusak. Pemisahan struktur harus dapat mengakomodasi perpindahan maksimum dengan persamaan yang sudah ditetapkan dalam peraturan. Pada Gambar 5 dapat dilihat bahwa perpindahan maksimum gedung kiri yaitu 0,8 cm (setelah dipasang dinding geser) dan perpindahan maksimum gedung tengah yaitu 4.0 cm. Menurut perhitungan berdasarkan SNI 1726-2012 **pasal 7.12.3**, jarak dilatasi minimum yaitu sebesar 21 cm sedangkan dilatasi yang tersedia saat ini adalah 5 cm. Oleh sebab itu perlu dilakukan perkuatan terhadap gedung bagian tengah tersebut. Perkuatan yang direncanakan untuk gedung bagian tengah yaitu menggunakan dinding geser. Tujuan utama pemasangan dinding geser ini yaitu untuk mereduksi gaya geser dan simpangan gedung.

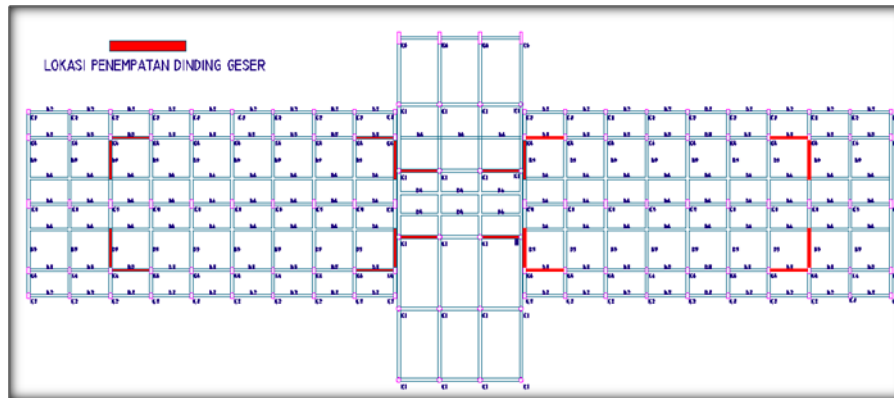
**Gambar 6:** Lokasi Penempatan Dinding Geser

Berdasarkan hasil analisis struktur, pemasangan dinding geser pada bagian tengah struktur dapat mereduksi simpangan gedung. Simpangan maksimum untuk gedung kiri/kanan yaitu 0,81 cm dan gedung tengah yaitu 0,40 cm.

Lokasi penempatan dinding geser secara keseluruhan dapat dilihat pada gambar dibawah ini :

3. Pemasangan dinding geser harus dilakukan pada ketiga bagian gedung karena antara gedung hanya dipisahkan oleh dilatasi sebesar 5 cm. Tujuan utama pemasangan dinding geser pada bagian tengah gedung yaitu untuk mereduksi gaya geser dan simpangan yang akan terjadi. Pemasangan dinding geser efektif untuk mereduksi simpangan gedung sampai 90%.
